Szeged jelképe: a Szent István téri víztorony, az "Öreg hölgy"

3. rész: A felújítás

Bodor Dezső — Szegedi Vízmű Zrt. — 2020

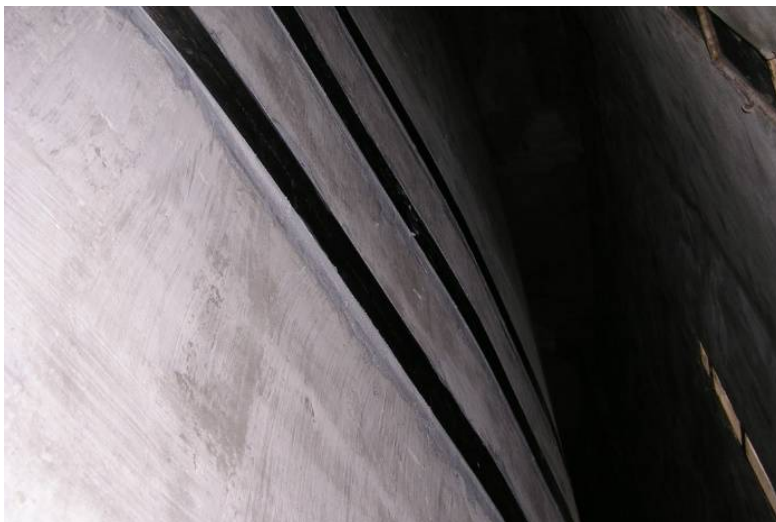
A medence gyűrűirányban alulméretezett volt, megerősítése szükségessé vált. Ezt hat helyen felhelyezett szén-szálal lamellával oldották meg, mely abrondítottan fogja össze a vasbeton héjat. A felragasztott karbon-szálal lamella alkalmazásának nagy előnye, hogy korrózióra érzéketlen, ugyanakkor a kis vastagsága a felületi megjelenést nem zavarja, így a műemléki megítélés kedvező.

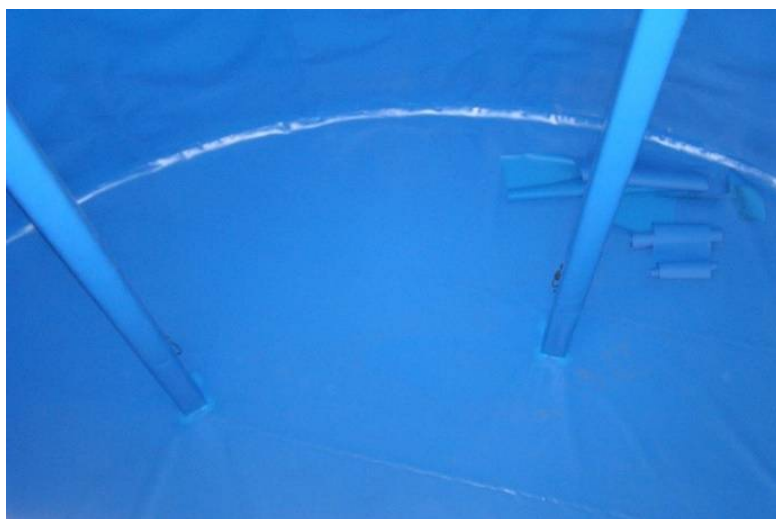
A víztároló medencénél az elmúlt évtizedekben alkalmazott szigetelés hamar tönkrement, ezáltal szivárgások, vízfolyások jelentkeztek. Ezek egyik kiváltó oka, hogy a medence feltöltésénél, illetve leürítésénél a pulzáló igénybevétel hatására a repedések megnyíltak. A másik ok, hogy a medencénél – a korabeli építéstechnológiai lehetőség miatt – az alsó részen 40 cm-ként, feljebb 40-80 centiméterenként munkahézagot hagytak, sima rábetonozással. A probléma megszüntetésére zsákszerűen befüggesztett szigetelést készítettek.
